**CARACTERIZAÇÃO GEOAMBIENTAL DA MICROBACIA DO VALÃO DAS
LOUÇAS E MÉDIO CURSO DO VALÃO DOS BOIS - SEROPÉDICA-RJ**

Monografia apresentada como requisito parcial para a
conclusão do curso de Licenciatura em Geografia da
Universidade Federal Rural do Rio de Janeiro.
Orientadora: Prof^ª.Dr^ª. Karine Bueno Vargas

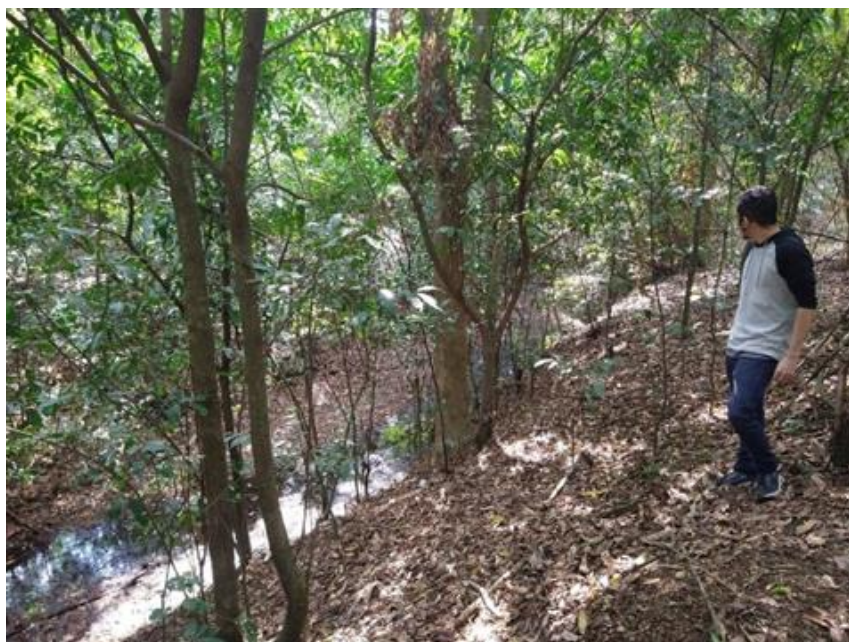
Figura 15 - Aspectos da paisagem no ponto 1

Esse trecho do rio que foi avaliado, era o mais próximo possível da nascente que poderia ser visto durante a realização do campo. Localizado em uma área mais rural no bairro de Santa Sofia, haviam poucas residências próximas a ele, em decorrência disso, os registros de interferência antrópica na paisagem nesse ponto, eram quase inexistentes utilizando como parâmetro de análise os sentidos de olfato e visão (figura 15).

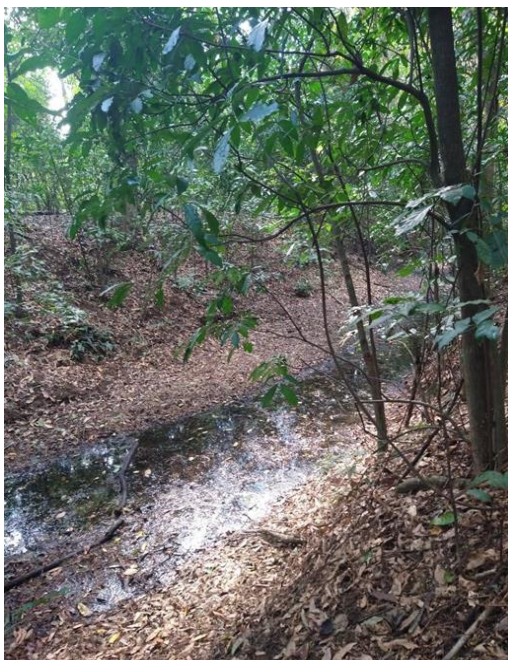
Figura 16 - Características do canal e da vegetação no ponto 1

O canal nessa localidade possui uma largura média de 2-5 metros, com uma profundidade de 40 a 60 cm (centímetros), bem conservado, assim como a mata ciliar presente no local, com margens ocupadas por vegetação mista (nativa/exótica), alguns desses aspectos podendo ser observados na figura 16.

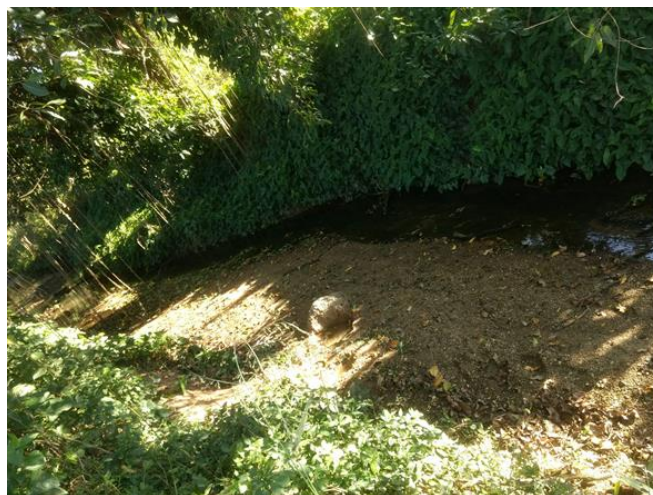
Figura 18 - Características físicas do ponto 2

Este segundo ponto (figura 18), estava em uma área de transição da parte rural para uma zona urbana, localizada atrás do cemitério de Santa Sofia. Neste canal, as características físicas já mudam, apenas a profundidade se manteve a mesma, entre 20 a 50 cm, a largura média era de 4 a 6 metros, com margens apresentando bastante erosão lateral, característica presente devido ao tipo de solo visto pela caracterização do mapa pedológico anteriormente (figura 8), fruto das ações pluviais e fluviais ao longo do tempo.

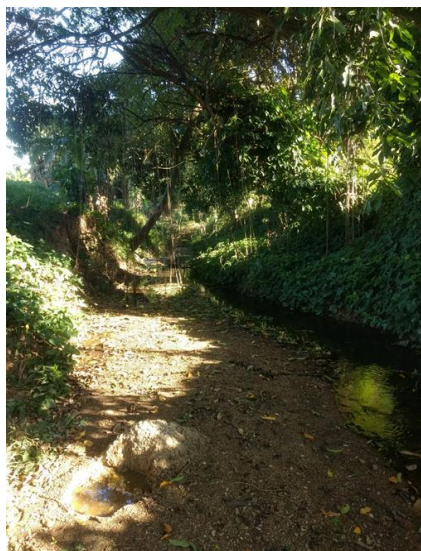
Figura 19 - Outros aspectos da paisagem do ponto 2

Neste local (figura 19), a interferência humana já indicou maiores sinais, com uma presença de lixo baixa, mas já maior do que no outro ponto, além de que já havia também certo odor na água e também uma coloração translúcida ao ser observada contra a luz.

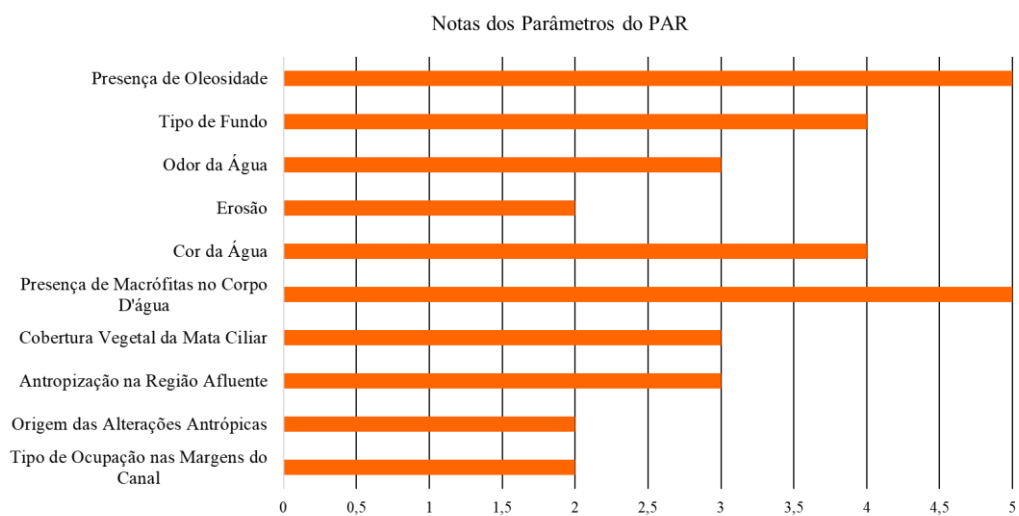
Figura 20 - Gráfico 2 das notas atribuídas ao PAR no ponto 2

A mudança comparativa do nível de alteração na qualidade ambiental deste canal inclusive foi comprovada através dos parâmetros do PAR exibidas pelas notas do gráfico 2 (figura 20).

O resultado através do somatório das notas atribuídas a cada parâmetro neste ponto, foi de 33 pontos, um nível já regular em relação à questão ambiental. Novamente, a possibilidade de piora nesta localidade é uma realidade, uma vez que também havia a formação de loteamentos residenciais, inclusive com a construção de um condomínio que terá seus fundos a margem do rio que poderá trazer mais despejo de esgoto ao rio, e também mais poluição caso não haja um saneamento adequado.

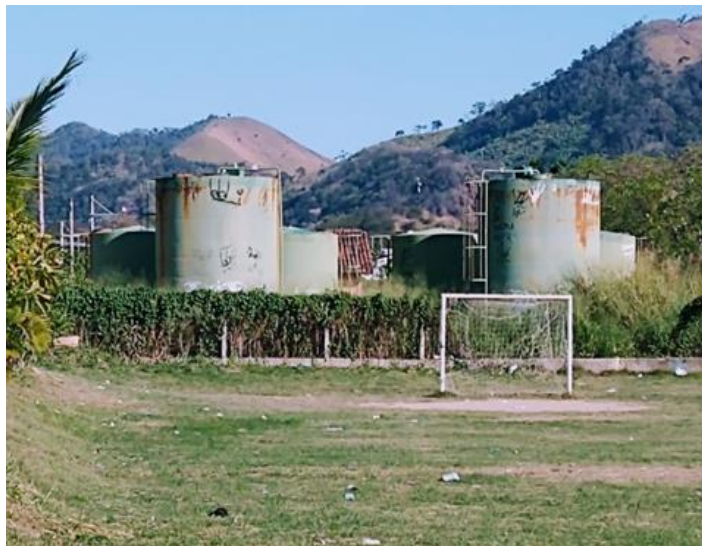
Figura 21 - Estação de tratamento sem funcionamento desde sua criação

Este ponto é que mais possui problemas envolvendo a ação antrópica sobre a paisagem. Localizado no início do Condomínio Minha Casa Minha Vida, possui os piores índices em relação ao PAR, principalmente pela influência direta do esgoto doméstico no canal, contaminando os recursos hídricos. Situação esta que poderia ser evitada se a estação de tratamento de esgoto (figura 21) que há no local funcionasse, segundo relato informal de moradores que vivem no local, a ETE não funciona desde que foram inauguradas as casas, demonstrando que não há nenhuma ação feita pela CEDAE durante esses anos.

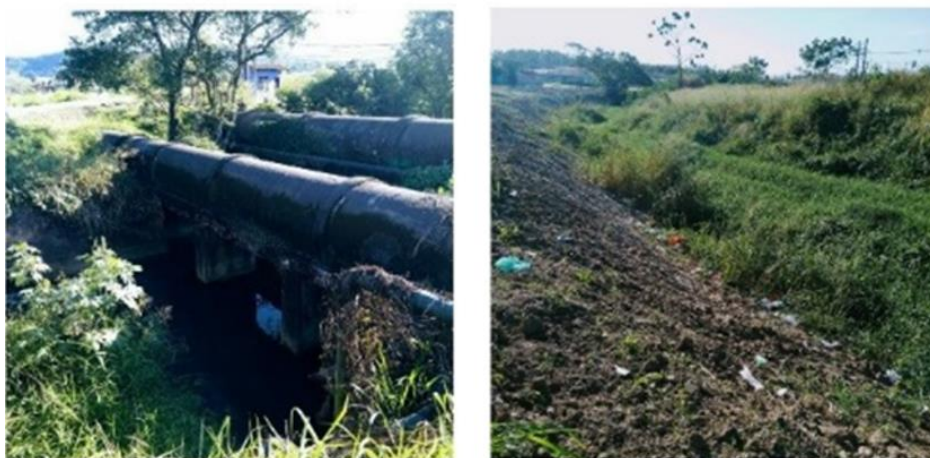
Figura 22 - Aspectos da paisagem no ponto 3

Nessa parte do Valão das Louças, logo em sua entrada já pode ser visto o despejo de esgoto que vem do bairro de Santa Sofia. Nos aspectos físicos, o canal já apresenta uma largura maior, variando de 6 a 7 metros, todavia, a profundidade permanece a mesma, com medidas entre 50 a 60 cm. Quanto ao aspecto vegetativo, nesta localidade se observa uma vegetação arbustiva e rasteira em algumas partes da margem do canal, e em meio ao trajeto do rio, também há o crescimento de vegetação produzindo um leve alagamento, sem a circulação total da água, além disso, há em alguns pontos da margem, ausência de vegetação (figura 22).

Em meio a todo esse cenário, os indícios de degradação ambiental por intervenção humana são bem claros, visto que, o odor na água é mais forte que nos pontos anteriores, possui muito lixo descartado de maneira incorreta pelos moradores e também no canal. Devido a essas questões, as notas distribuídas aos parâmetros de avaliação, exibidas pelo gráfico 3 (figura 23) resultaram em níveis muito baixos de qualidade ambiental na aplicação desse PAR.

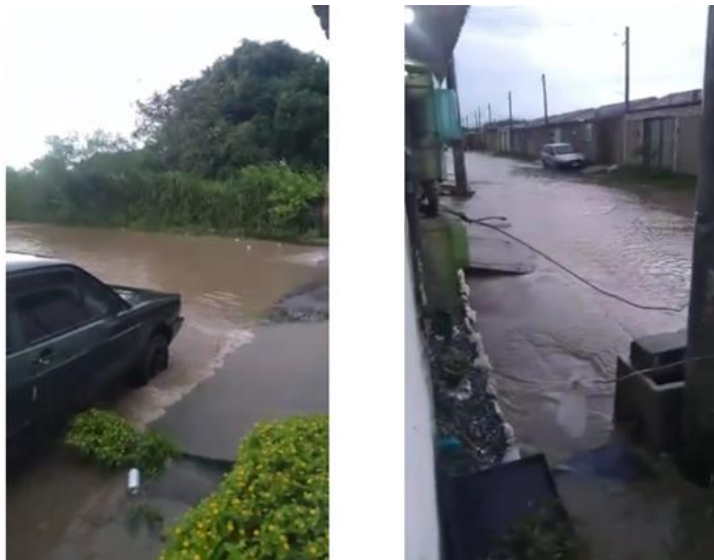
Figura 24 - Imagens das enchentes no condomínio Minha Casa Minha Vida em Seropédica-RJ (2021)

Além de apresentar esses níveis péssimos de qualidade ambiental, em situações de chuva forte, esse local pela alta vazão que recebe da montante da microbacia durante chuvas mais densas, acaba sofrendo com enchentes (figura 24). Segundo uma entrevista informal com um morador do local, existem até moradias que se alagam, devido a estarem mais próximas ao canal, provocando um grave dano socioambiental as famílias que vivem nesta localidade, estando vulneráveis a perdas materiais e a contaminação de doenças por

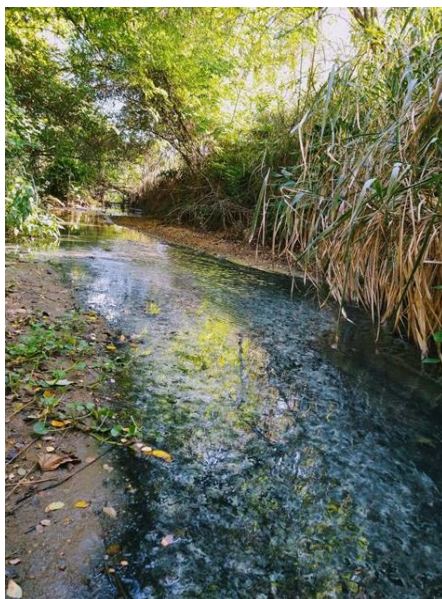
Figura 25 - Aspectos da paisagem no ponto 4

A localização desse ponto, é aos fundos do condomínio Minha Casa Minha Vida, na parte limítrofe com a área da UC Flona Mário Xavier. As características físicas do canal nesse trecho já mudam um pouco, apresentando um canal mais reduzido, variando de 2 a 3 metros e com uma profundidade de 20 a 30 cm. De maneira surpreendente a vegetação nessa localidade ainda é presente nas margens, fruto de reflorestamento, entretanto, há grandes clareiras em meio a mata ciliar com remanescentes, e uma baixa erosão nas margens (figura 25).

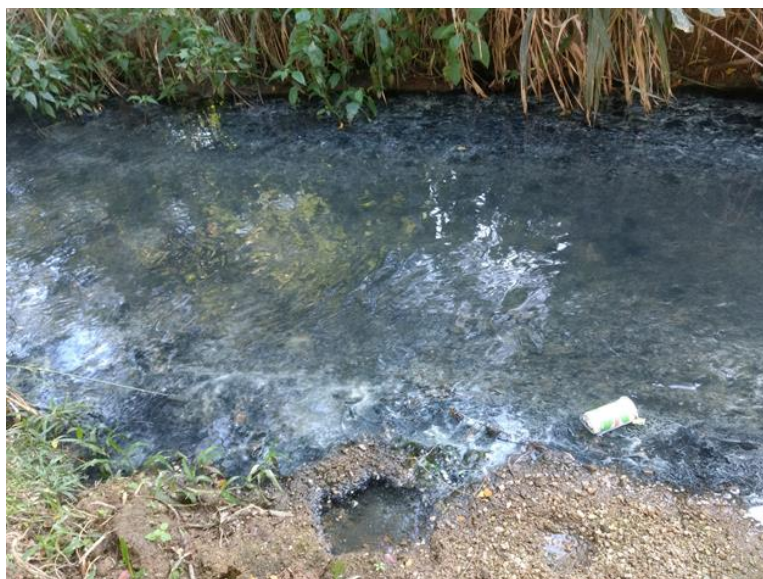
Figura 27 - Aspecto hídrico com presença de lixo no ponto 4

Utilizando o gráfico como auxílio, pode ser visto, que os parâmetros em relação à vegetação são mantidos em índices medianos (tipo de ocupação das margens do canal, cobertura vegetal da mata ciliar, antropização na região afluente) muito em razão da vegetação de reflorestamento da Flona Mário Xavier sustentar esses aspectos na área. Quanto à questão hídrica, é que a diminui bastante índices nesta localidade, com a presença de lixo e esgoto no canal claramente visível, um odor muito elevado, e a cor da água turva com materiais em suspensão, e com presenças de manchas de óleo (figura 27).

O resultado total da soma das notas atribuídas a cada parâmetro neste local foi de 27 pontos, indicando níveis baixos a regulares para a qualidade ambiental na área presente, mas apresentando um aspecto alarmante em relação à saúde da questão hídrica que inclusive terá seu curso passando pela UC Flona Mário Xavier, podendo trazer sérios riscos ambientais a fauna aquática em virtude da contaminação causada pelo contato com essa zona urbana muito próxima.

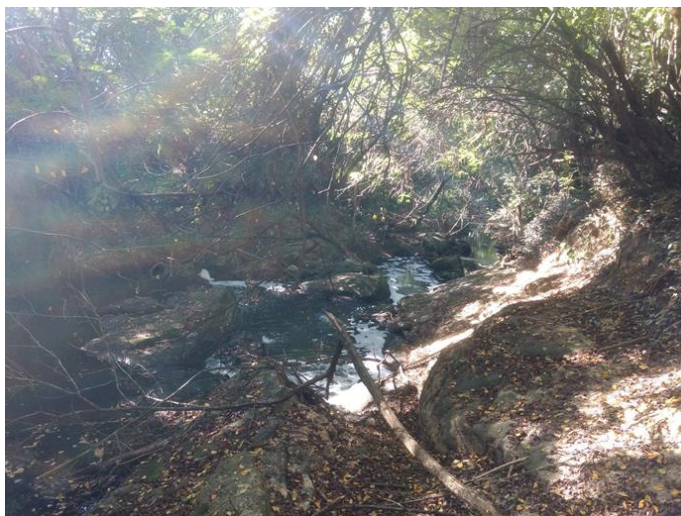
Figura 28 - Aspectos físicos da paisagem no ponto 5

Nessa área a vegetação nas margens do canal é derivada de reflorestamento e com uma cobertura vegetal semi parcial, com uma erosão no local em fundo de vale bem entalhado. Os parâmetros do PAR nesse ponto, exibidos pelo gráfico 5 (figura 29) não apresentaram condições ruins, muito em virtude da questão hídrica (figura 30), pois não havia muita poluição e impurezas na água, além de odor quase nulo e pouca presença de resíduos sólidos às margens.

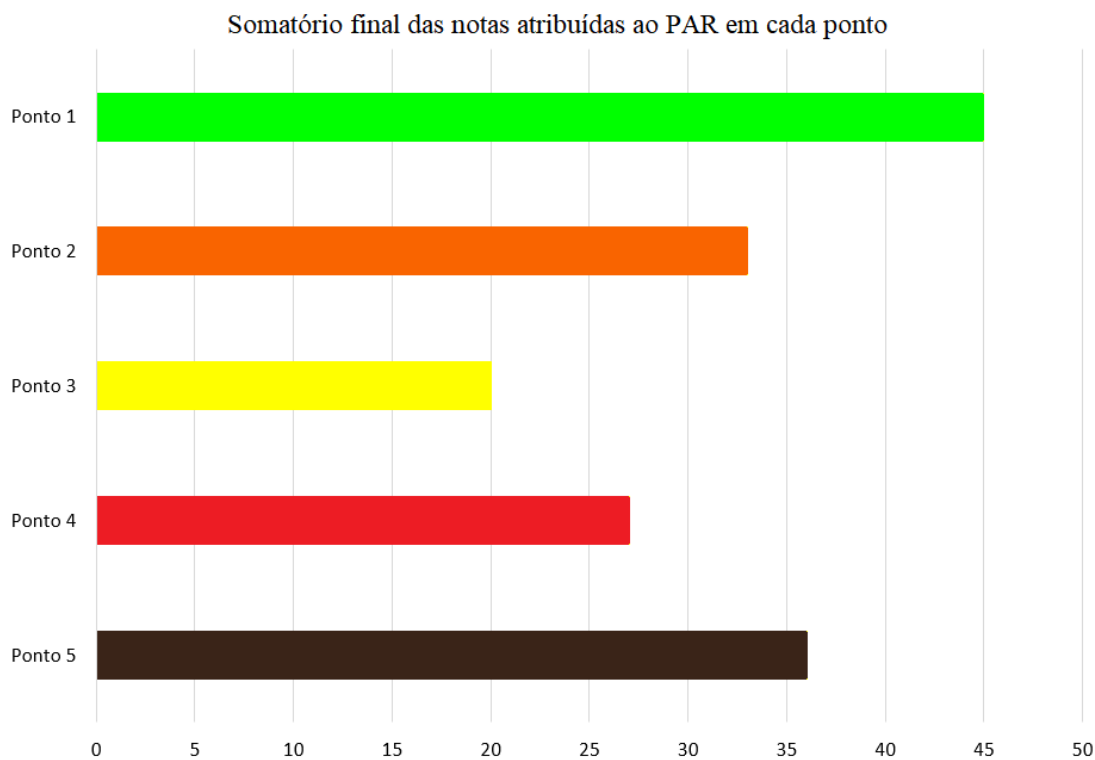
Figura 31 - Gráfico 6 do somatório final das notas atribuídas ao PAR em cada ponto em que foi aplicado

Com a assistência do gráfico 6 e as discussões feitas anteriormente, há a clara conclusão de que o ponto de pior nível em preservação ambiental, são os pontos 3 e 4, justamente onde estão localizadas as zonas urbanas, e que o ponto 1 próxima a nascente em uma zona rural é o melhor ponto da microbacia em relação a qualidade ambiental, muito em razão de estar em uma área mais rural e com menor uso e ocupação, sendo utilizado fossas sépticas para o esgotamento.
